ESAMI DI DIAGNOSTICA PREDITTIVA

ANALISI TERMOGRAFICA

PERLISOL

Documento RP-01/ 2004 – EDIL IDRA S.r.l. /01 Data: 12 Febbraio
2004

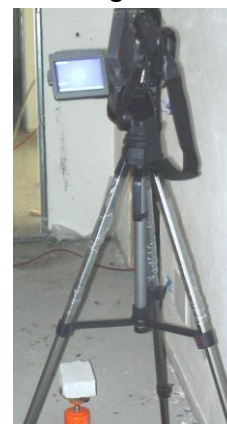
Allestimento sul campo della prova

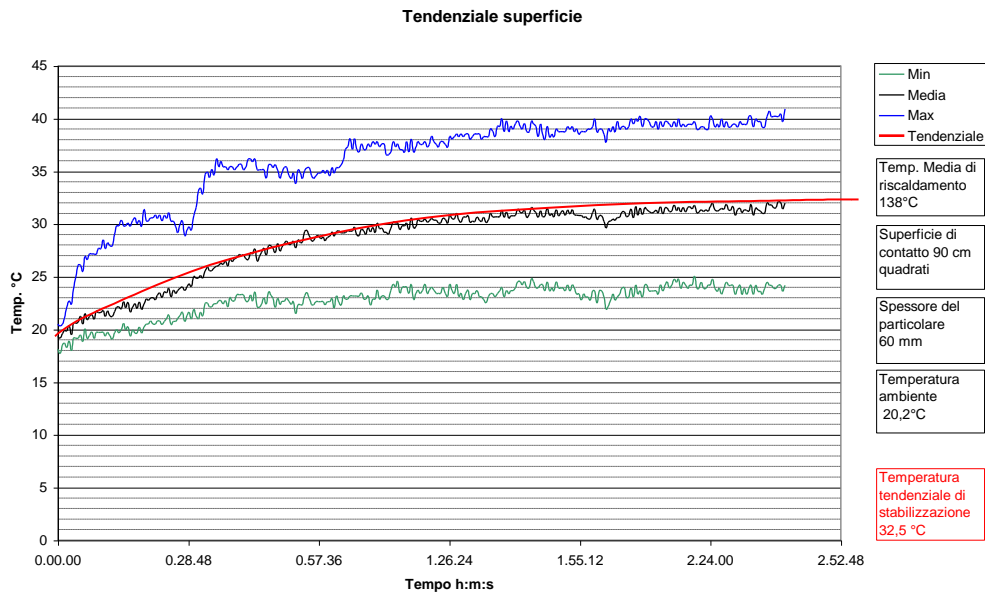
3.5. ST 42110000.IRI

Temperature misurate sulla superficie superiore

Dopo oltre 2,5 ore di riscaldamento su piastra a 138°C medi, la temperatura media superficiale si è alzata di soli 12,3°C presentandosi in fase di stabilizzazione.

Anche con il test effettuato mediante piastra di riscaldamento a temperatura media di 138°C, dopo 2,5 ore di riscaldamento della superficie inferiore, la temperatura media della superficie ha subito innalzamenti della temperatura media di soli 12°C oltre la temperatura ambiente. La temperatura del punto centrale della superficie in esame ha subito un incremento della temperatura inferiore ai 4,5°C.

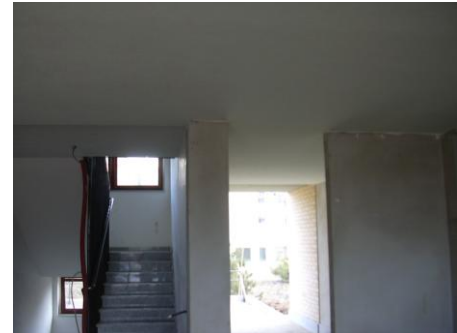
3.7. ST 41300001.IRI

Isotermica sulla soletta ripresa prima dell'inizio del riscaldamento al piano superiore. Larghezza dell'isoterma rossa, 0,4°C

Nel documento sono dettagliate le informazioni derivate dalla prova sul campo. Immagine termografica da correlare con scheda ST 42020055.IRI

In scheda termografica ST24300001.IRI è dettagliata la situazione riscontrata alle ore 15:14 del giorno 30/1/2004 in presenza di una situazione di stabilità termica della struttura non riscaldata.

Per paragonare le due situazioni, è stata utilizzata una traccia isoterma di colore Rosso su immagine termografica in scala di grigi. L'ampiezza della isoterma è per entrambe i termogrammi pari a 0,4°C.

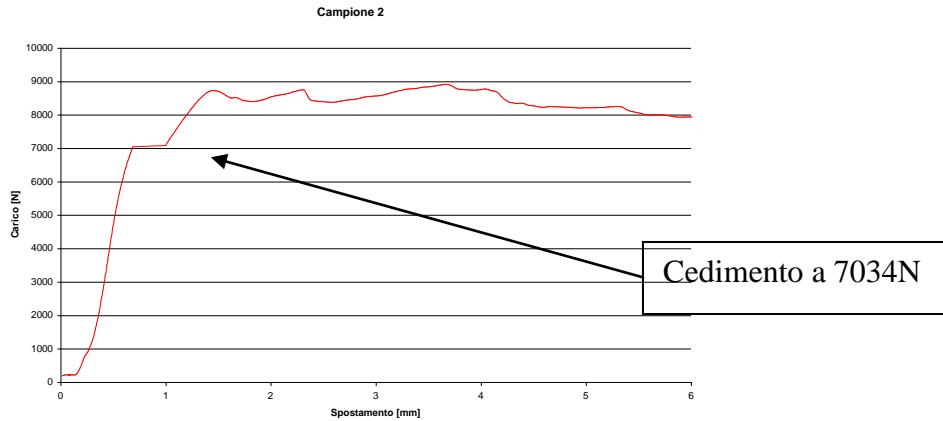
3.13. T2 Scheda Impronta provino 2

Grafici di carico:

(carico in funzione spostamento)

In allegato alle schede T1, T2 e T3 sono visibili i risultati delle prove di impronta per compressione.

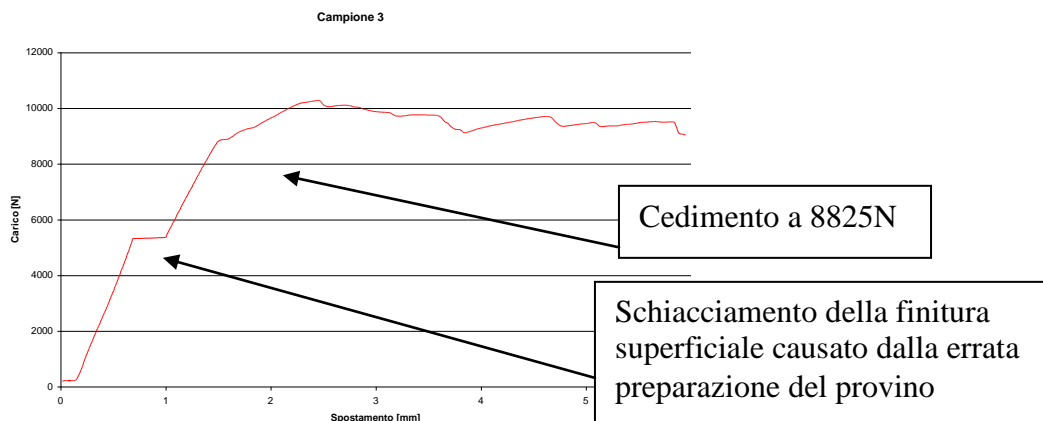
3.14. T3 Scheda Impronta provino 3

Grafici di carico:

(carico in funzione spostamento)
